V PATRIMONI ETNOLÒGIC

02. Marjades

V PATRIMONI ETNOLÒGIC	MA-01
Marjades	
TORRENT DE LLORAC

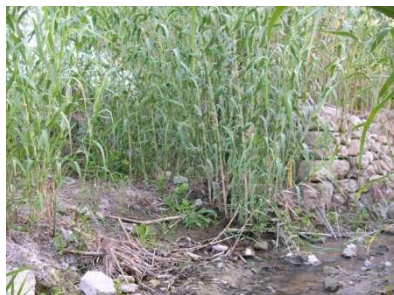
Tram 4-5

TRAM 4: aquest tram té marges de pedres a banda i banda

TRAM 5: aquest tram es caracteritza per tenir paral·lel el camí conformant una secció amb relleix definida per marges de pedra

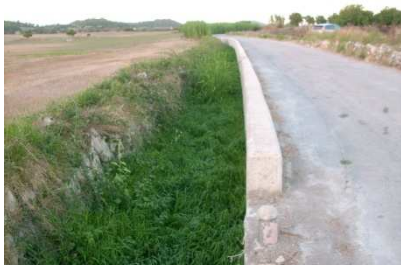
Tram 7

TRAM 7: aquest tram té el llit i el marge que limita amb el camí de formigó, l'altre de pedres

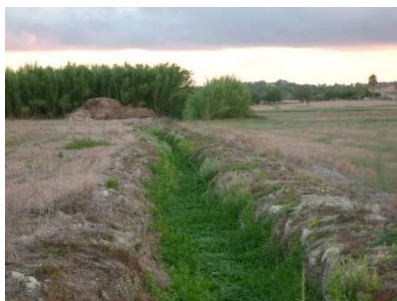
Tram 8

TRAM 8: aquest tram té ambdós costats amb marges de pedres

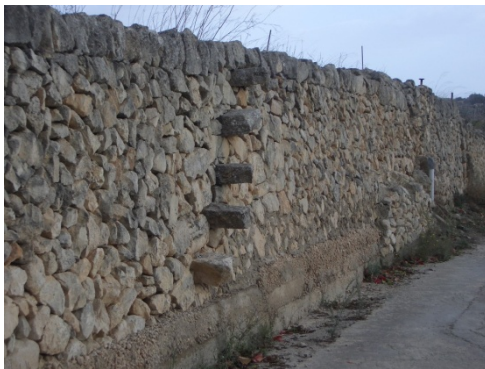
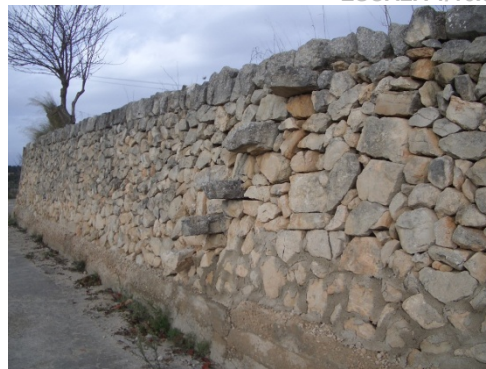
Estructura de pedra en sec formada per cinc pedres encastades al marge per accedir a la parcel·la que dona a es Puig. Salva un desnivell de 1,80m.

Bo

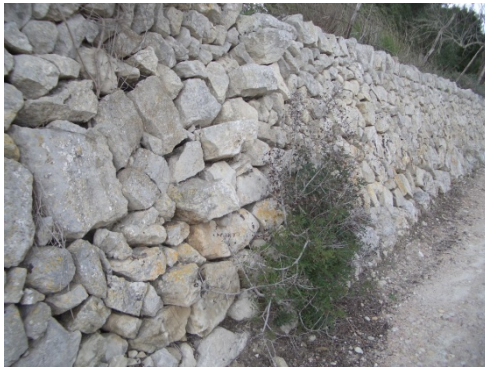
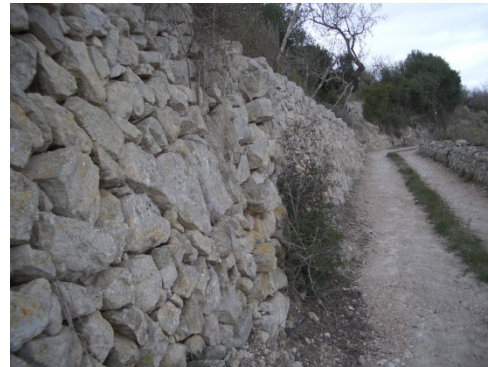
Estructura de pedra en sec amb sis pedres encastades al marge de ran del Camí des Colomer i que dona accés a la part superior de la mateixa parcel·la, anomenada sa Punta. Salva un desnivell de 2m.

Dolent

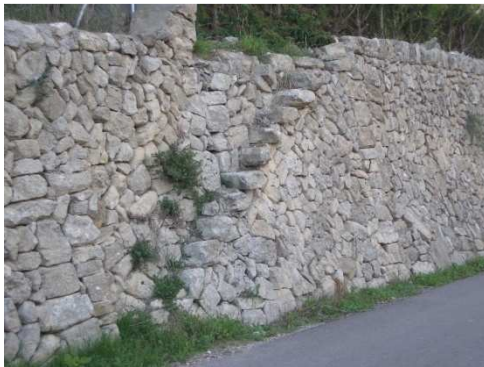
Estructura de pedra de 13 gaons encastats al marge de sustentació de la parcel·la 3/894 i que serveix per accedir-hi des de la carretera Ma 3231 Llorito - Montuiri. Salva un desnivell de 2,80m.

Regular

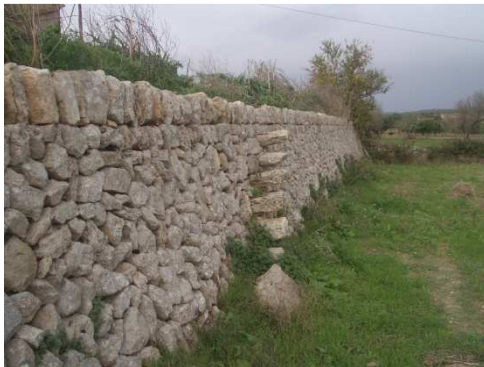
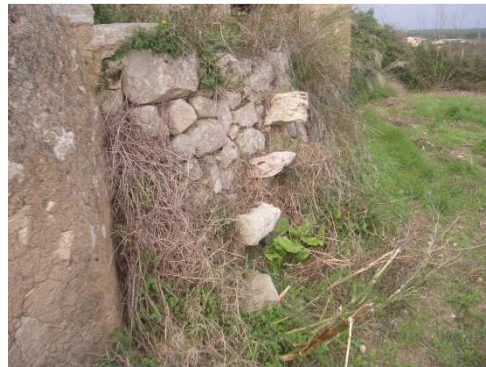
Conjunt de dos marges de pedra en sec. Ambdós tenen pedres encastades que formen pujadors d'accés a les marjades corresponents. Un té set graons i l'altre quatre.

Regular

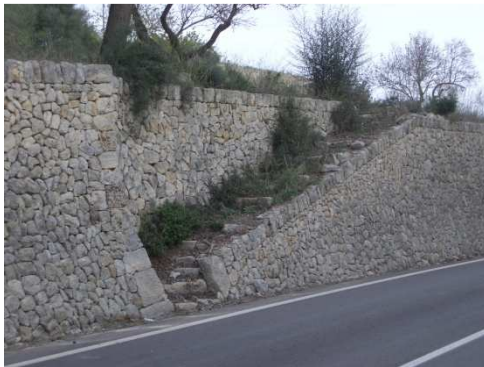
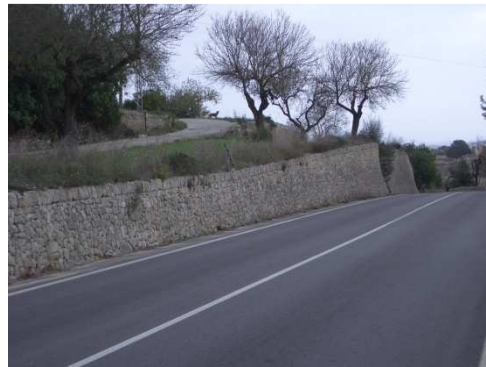
Estructura de pedra en sec que forma part d'un marge d'aproximadament 150m de llargada amb una alçada màxima de 2,90m i un pujador de 11 graons d'aproximadament 0,90m de llargària x 0,50m d'amplada, que donen accés des de la carretera Ma 313 Algaida - Sineu a la part superior de la marjada. Salva un desnivell de 2,90m.

Regular

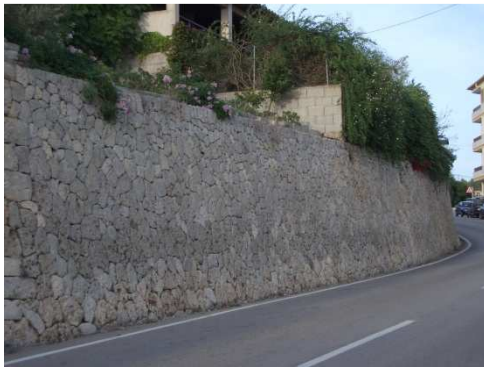
Marge de pedra en sec que sustenta el desnivell existent entre la carretera Ma 3130 Sineu - Algaida i l'antiga propietat de Can Ratat, actualment ocupada per habitatges particulars i el Passeig Josep Nicolau. Té una alçada que oscil·la entre els 3,50m i 1m per 80m de llargària

Bo
