## V PATRIMONI ETNOLÒGIC

### 09. Aljubs

<b>V PATRIMONI ETNOLÒGIC</b>	<b>A-01</b>
<b>Aljubs</b>	
<b>ALJUB DE SON JOAN ARNAU</b>

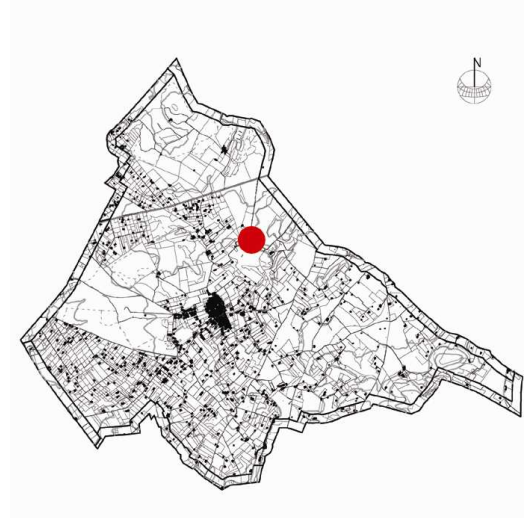
Construcció de planta rectangular i coberta de volta d'aproximadament 6mx33mx4m (la profunditat oscil·la entre 5,10m i 5,50m) destinat a l'emmagatzament d'aigua. Té dos colls a la part superior, damunt la volta. Té dues escales de 4 i 10 escalons, ran del camí, que permeten accedir a la part superior de la volta. És situat ran del Camí des Camp Vanrell i annex a sa Boal, dins el sementer del mateix nom. Recull l'aigua d'esconrrentia de la carrera i de l'explanada de les cases de la possessió. Dins el sementer de sa Boal hi té adossat un abeurador. Segons Joan Artigues (majoral de la possessió) la capacitat de s'Aljub és d'aproximadament de 900<sup>TM</sup>.

Bo

No es destaquen intervencions que puguin fer pensar en canvis substancials respecte la tipologia original.

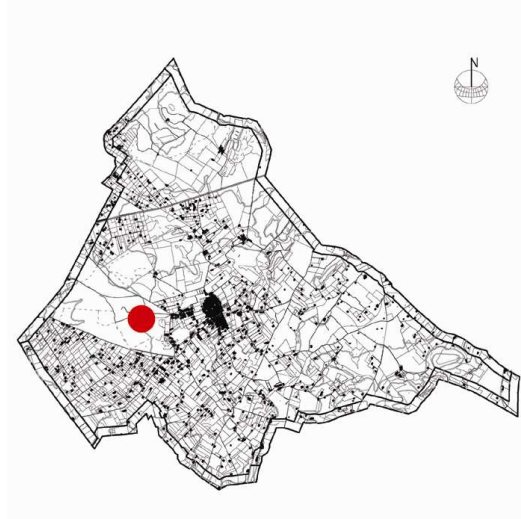
Aljub de marès cobert amb volta també de marès i rematat per un coll amb un abeurador i 9,50m de profunditat. La reforma de l'any 1997 canvià totalment la fesomia de la construcció original.

Regular

Desvirtuat a la reforma de 1997.

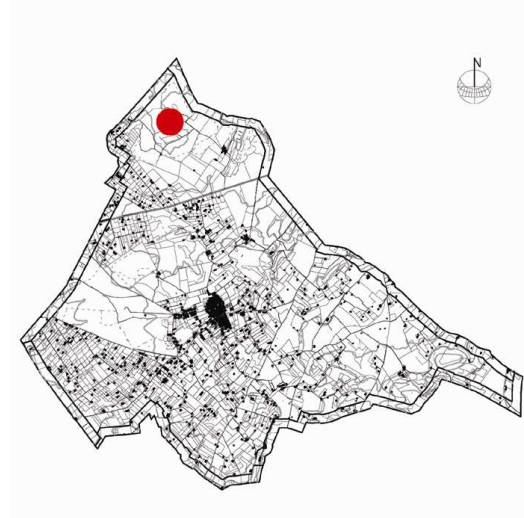
Aljub de volta amb coll que recull l'aigua de les teulades i la carrera de la Caseta des Garriguer i d'una casa de nova construcció, amb piques per abeurar i una conducció subterrània que, per gravetat, duu l'aigua a uns abeuradors que es troben a uns 40m en direcció al Xaragall. Les dimensions de l'aljub són de 4,95m x 8,70m i 6,60m de profunditat. Disposa d'una bomba mecànica d'extracció accionada manualment.

No es destaquen intervencions que puguin fer pensar en canvis substancials respecte la tipologia original.

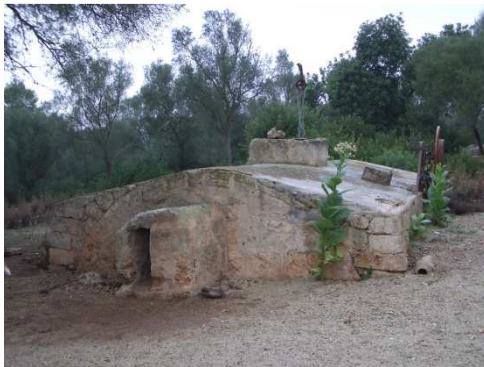
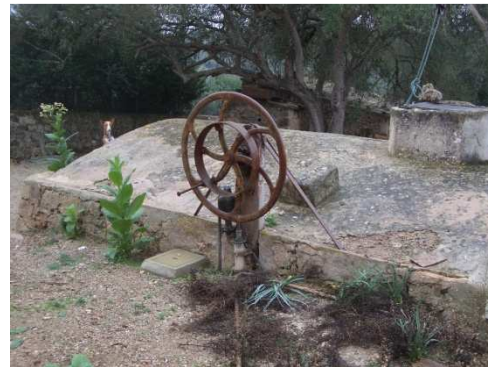
Regular

<b>Qualificació urbanística actual</b>	Sòl Rústic de Règim General	SRG
<b>Grau de protecció Integral/parcial/ambiental</b>	Parcial	
<b>Elements destacats a preservar</b>	<p>Preservació íntegra del bé, sense cap possibilitat de canvi que comporti una modificació en la seva forma i acabats.</p> <p>Les possibles ampliacions de superfície construïda i ocupada que la normativa urbanística aplicable permeti dins aquesta parcel·la, no camuflaran ni distorsionaran la visió ni la comprensió de la construcció. Les ampliacions, els nous volums que es construeixin, s'hauran de separar un mínim de deu -10- metres de la construcció existent (aljub).</p>	
<b>Actuacions preferents</b>	Les actuacions preferents són les de conservació per aturar el procés de degradació.	
<b>Actuacions permeses</b>	Les actuacions permeses són les de conservació, restauració i, en casos excepcionals, de recuperació d'algunes de les característiques originals.

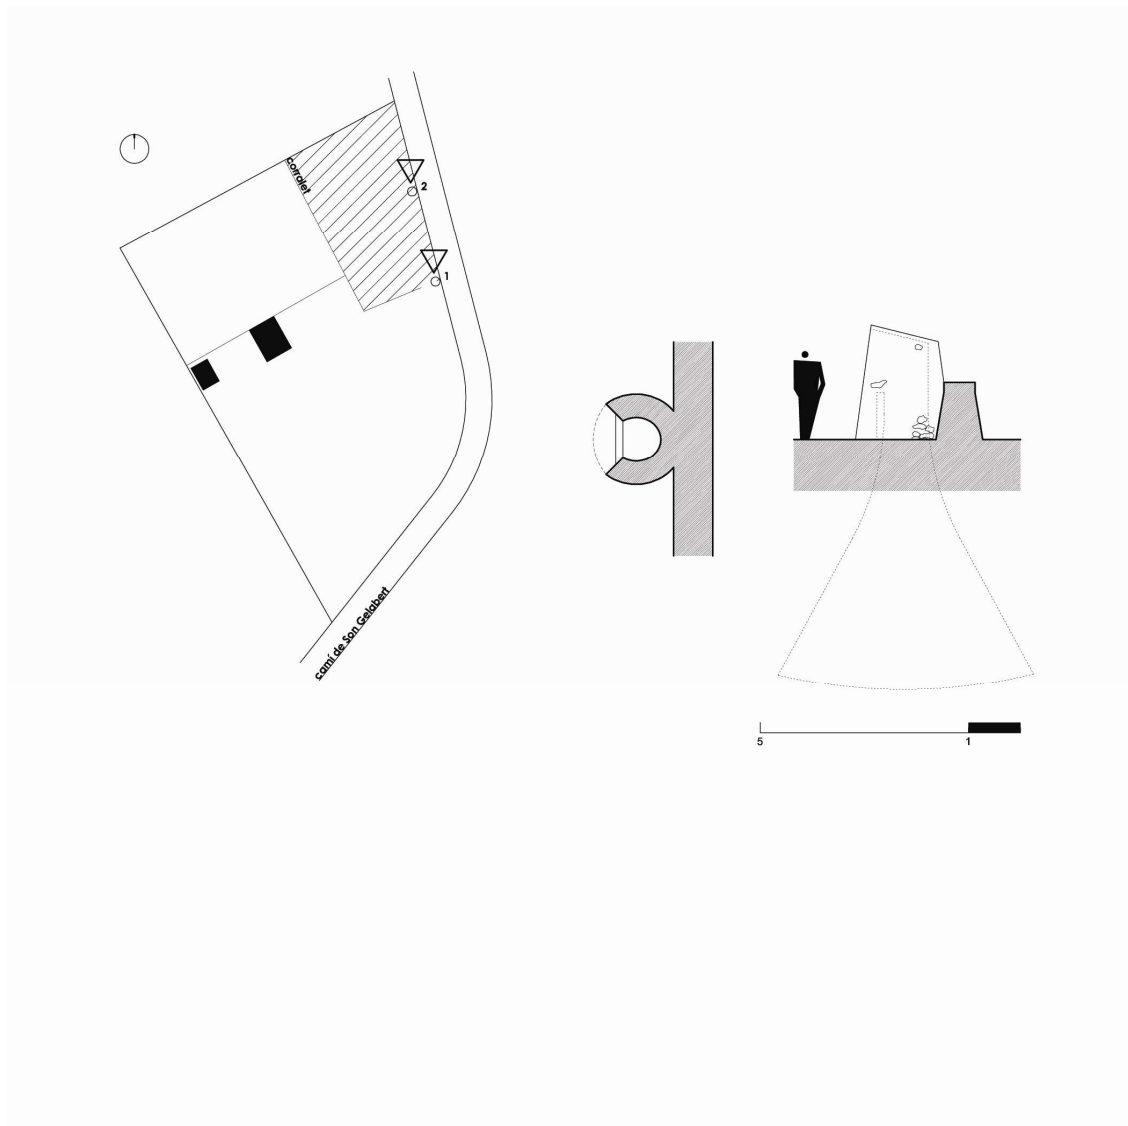
ESCALA 1/100

ALJUB: Sembla inacabat ja que no està referit.

CAPELLA: El coll de l'aljub és de secció circular, realitzat amb obra de fàbrica de pedres amb mescla de calç i cobert amb llates de fusta que aguanten llivanyes.

ALJUB: No funciona com aljub, però té aigua.

CAPELLA: El coll de l'aljub és de secció circular, sense capella.

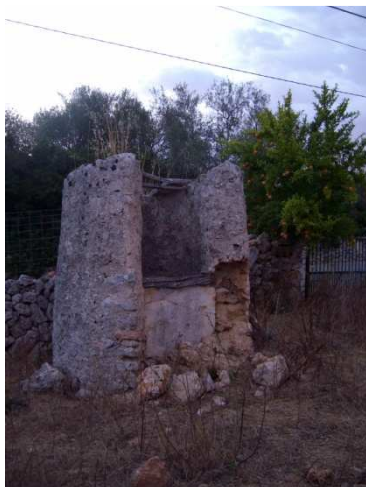
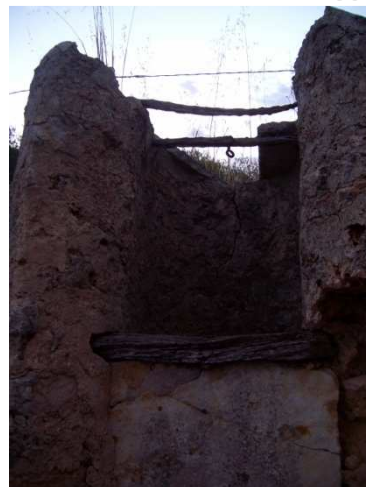
Dolent

Malmès, el paredat es troba en mal estat i ha perdut la coberta.

En millor estat de conservació, ple de batzers.

Les actuacions preferents són les de conservació per aturar el procés de degradació.

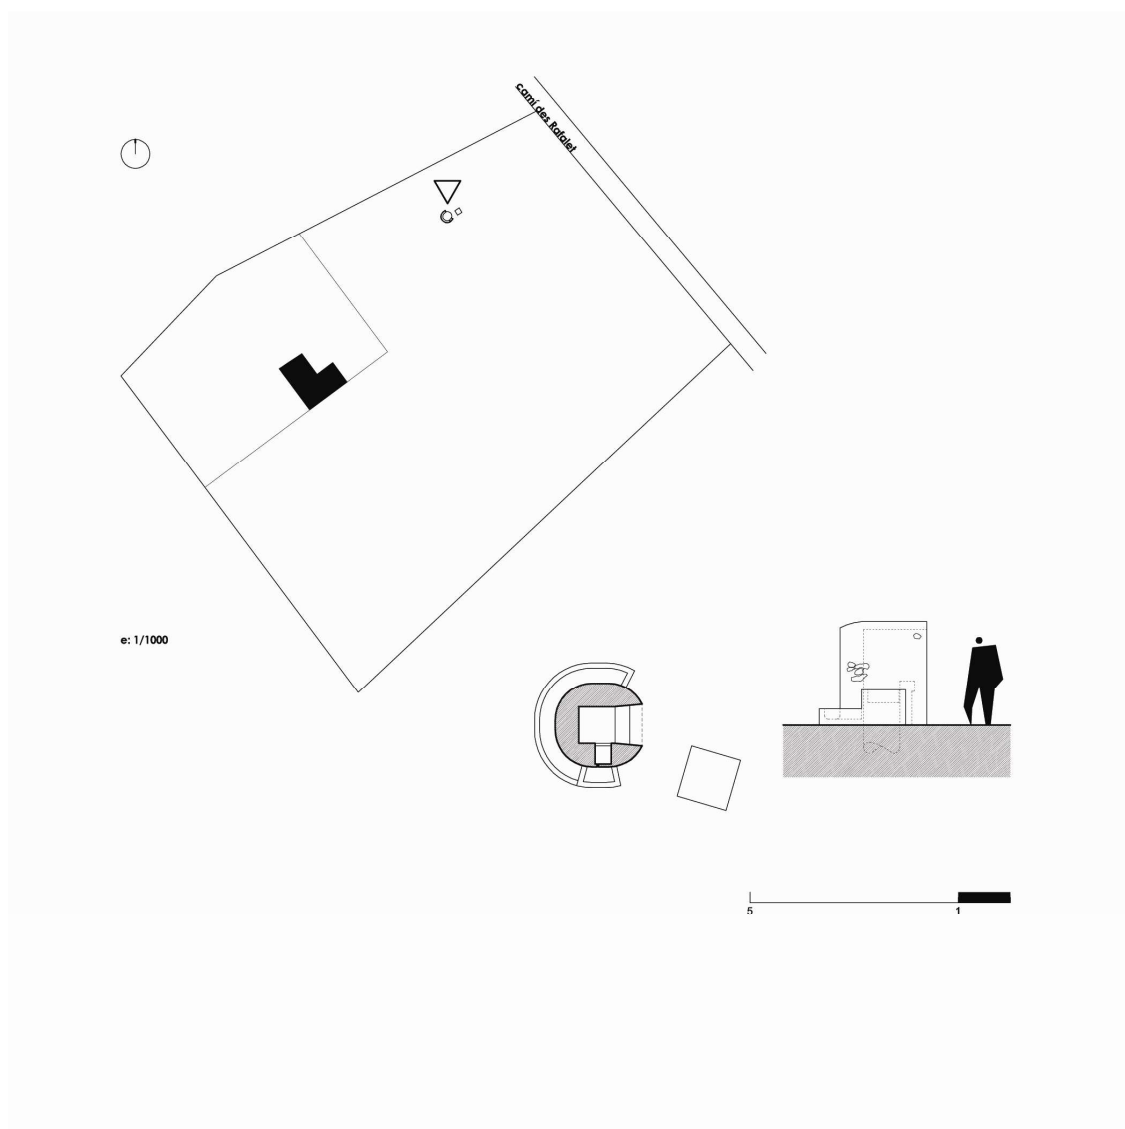
ESCALA 1/100

ALJUB: No funciona com aljub. Actualment ple d'aigua i no es pot saber la profunditat. Està referit i emblanquinat amb abeurador de ciment pòrtland.

CAPELLA: El coll de l'aljub és de secció quadrangular interiorment i quasi circular a l'exterior, realitzat amb obra de fàbrica de pedres amb mescla de calç i cobert amb peces de marès.

PICA, BONONERA o CISTERNÓ: Es conserva la pica plena de terra a la part del davant de l'aljub.

ALTRES: Hi un sistema de beguedors per a bísties i per altres animals al voltant de la capella.

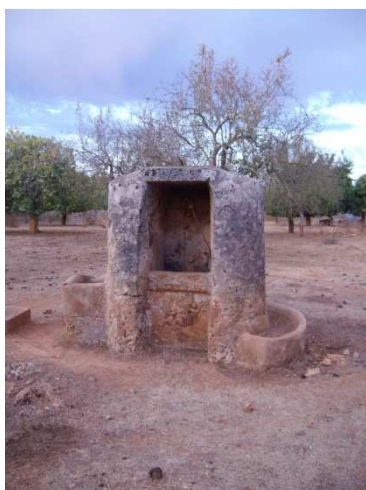
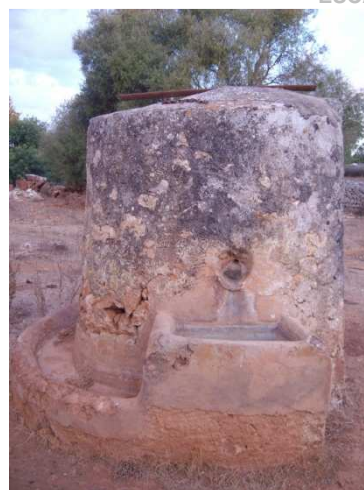
Bo

El sistema de recollida d'aigua que està parcialment desaparegut.

Les actuacions preferents són les de conservació per aturar el procés de degradació.

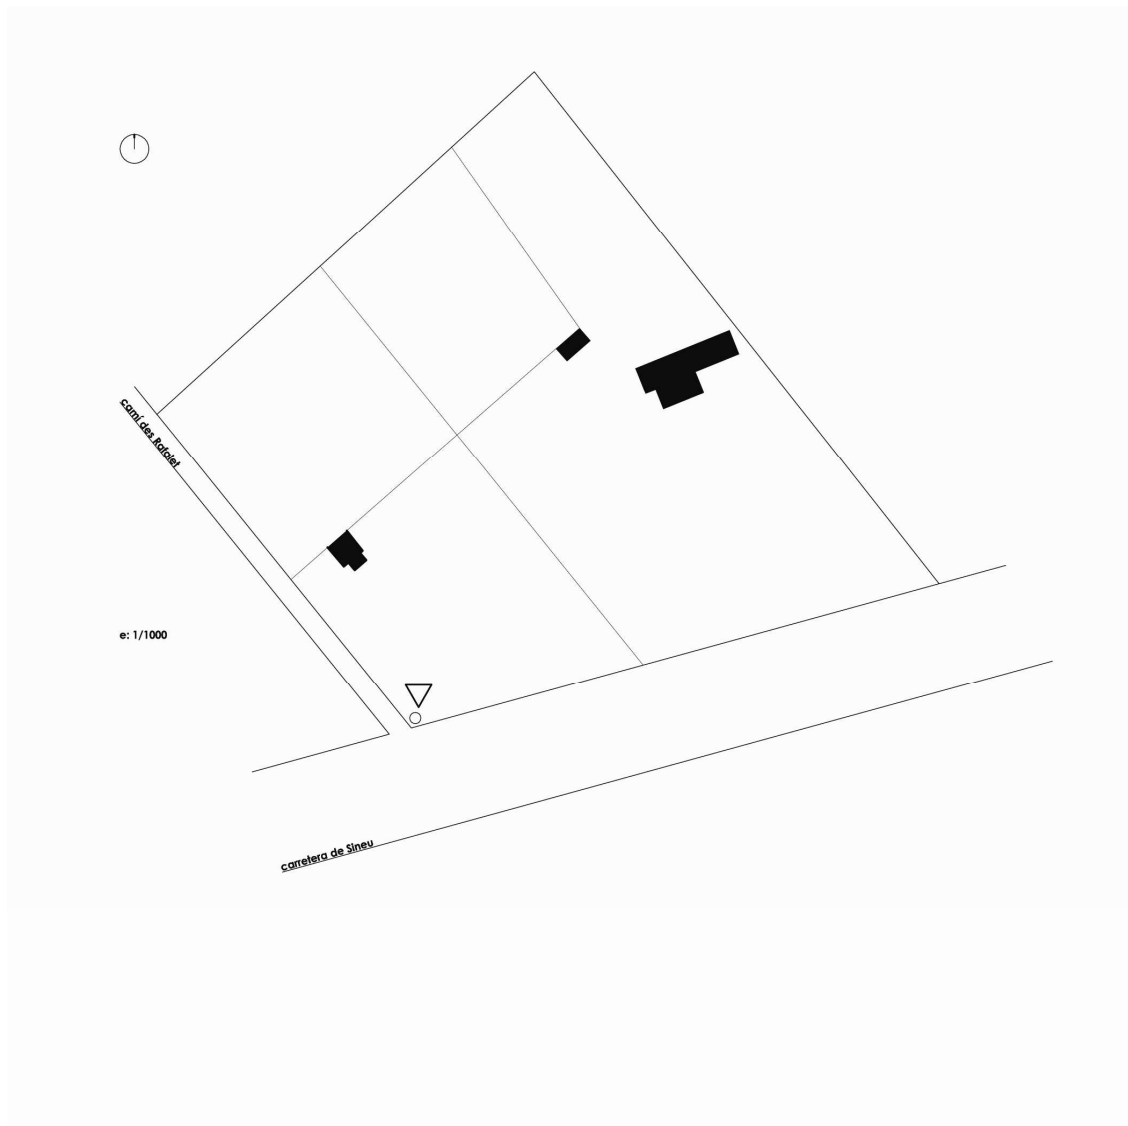
ESCALA 1/100

CAPELLA: El coll de l'aljub és de secció circular, realitzat amb obra de fàbrica de pedres amb mescla de calç i cobert amb lloses de pedra.

ALTRES: Quan es va eixamplar la carretera es va refer la paret de tancament segurament modificant-ne alguns elements.

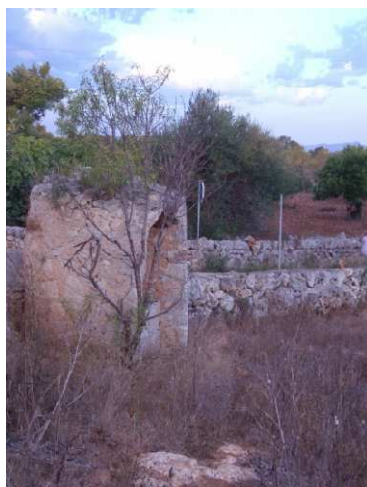
Regular

El sistema de recollida d'aigua que està parcialment desaparegut.

L'eixamplament de la carretera.

Les actuacions preferents són les de conservació per aturar el procés de degradació.

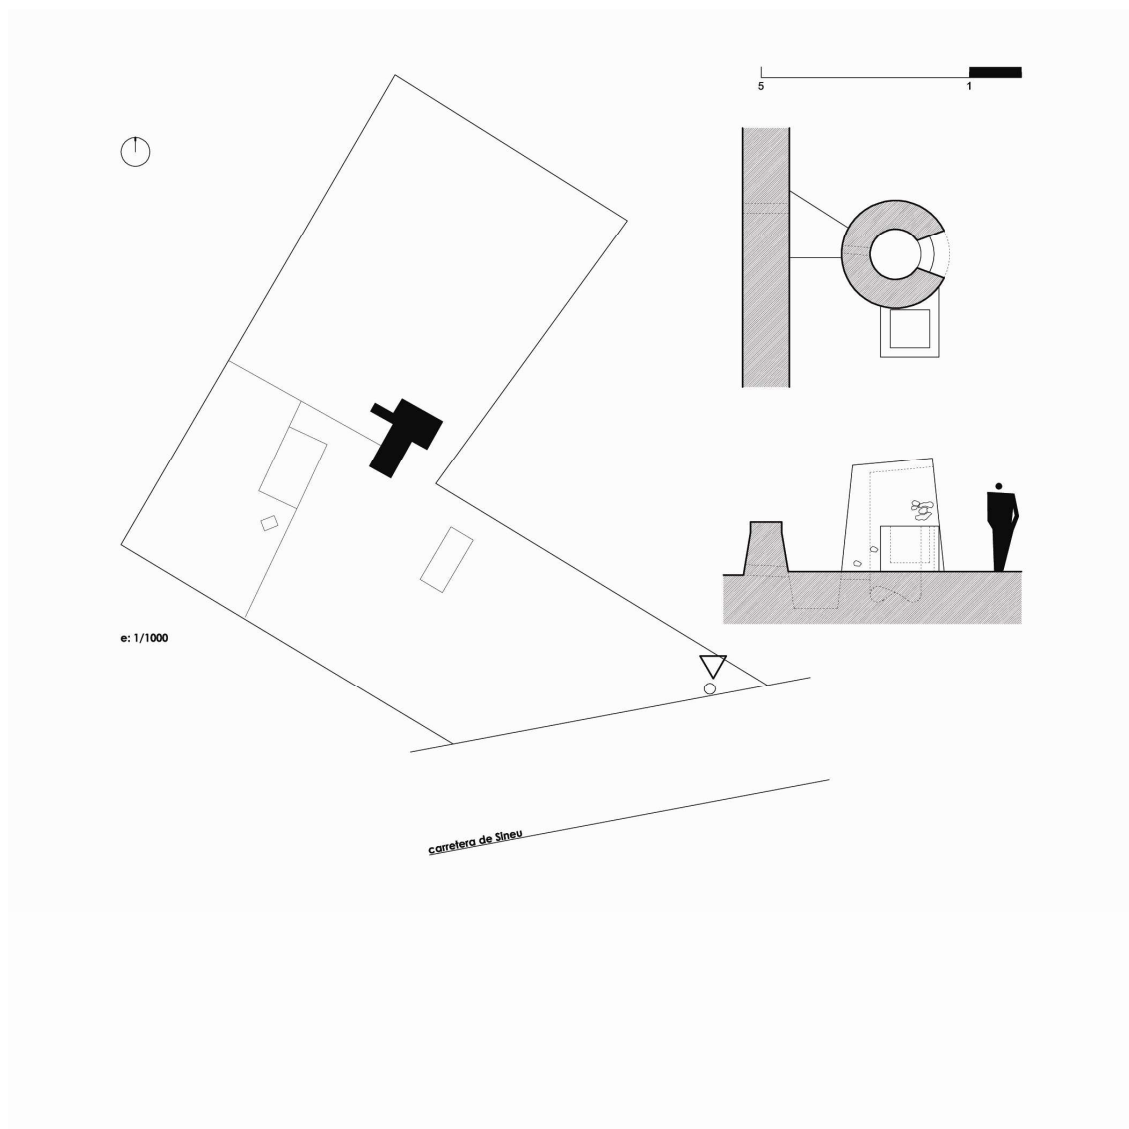
ESCALA 1/100

ALJUB: No funciona com aljub. Actualment ple d'aigua i no es pot saber la profunditat. Està referit i emblanquinat amb abeurador de ciment pòrtland.

CAPELLA: El coll de l'aljub és de secció circular, realitzat amb obra de fàbrica de pedres amb mescla de calç i cobert amb lloses de pedra.

PICA, BONONERA o CISTERNÓ: Es conserva la pica a la part posterior de l'aljub.

CLAVAGUERA: S'observa la clavaguera a la carretera tot i que ja no és possible l'entrada d'aigua.

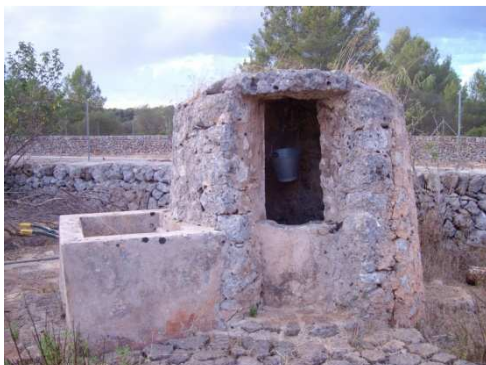
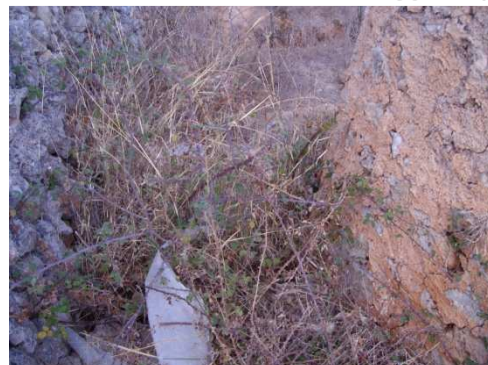
Bo

El sistema de recollida d'aigua amb l'eixamplament de la carretera ja no és possible.

Eixamplament de la carretera.

Les actuacions preferents són les de conservació per aturar el procés de degradació.

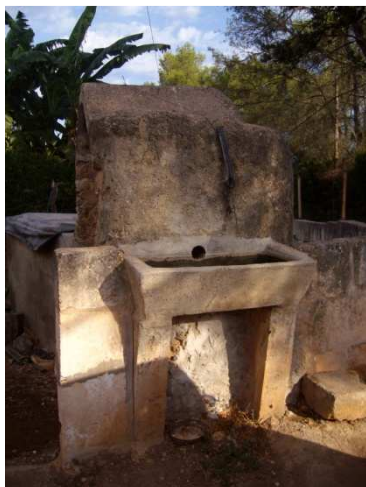
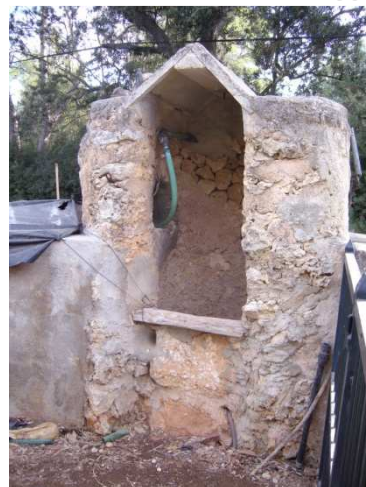
<b>V PATRIMONI ETNOLÒGIC</b>	<b>A-15</b>
<b>Aljubs</b>	
<b>ALJUB DE CAN TOMEU FERRAGUT</b>

ALJUB: Funciona com aljub i té l'hort associat.

CAPELLA: De paredat amb mescla de calç i reformes amb materials moderns i ciment pòrtland.

PICA, BONONERA o CISTERNÓ: En perfecte estat.

CLAVAGUERA: Existent.

Bo

Aditaments moderns.

Preservació íntegra del bé, sense cap possibilitat de canvi que comporti una modificació en la seva forma i acabats.

Les actuacions preferents són les de conservació per aturar el procés de degradació.

Les actuacions permeses són les de conservació, restauració i, en casos excepcionals, de recuperació d'algunes de les característiques originals.

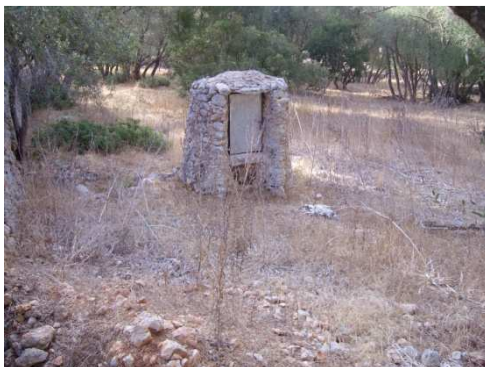
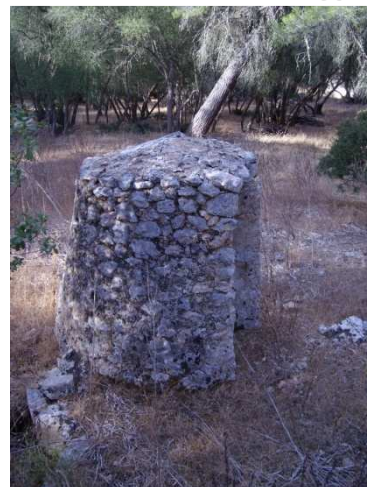
<b>V PATRIMONI ETNOLÒGIC</b>	<b>A-16</b>
<b>Aljubs</b>	
<b>ALJUB DE CAN XIU</b>

ALJUB: Semba que ja no funciona com a tal.

Les actuacions preferents són les de conservació per aturar el procés de degradació.
