V PATRIMONI ETNOLÒGIC

08. Forns de calç

V PATRIMONI ETNOLÒGIC	FO-02
Forns de calç	
FORN DE CALÇ DE SES COMES DE BAIX DE SON MARRON

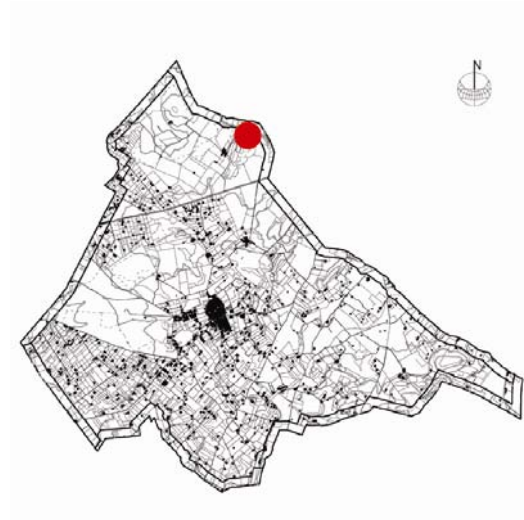
Construcció de forma cilíndrica, enterrada al sòl, amb una obertura o portell que permet l'extracció de la calç. Solament es conserva l'olla o part inferior on es depositava la pedra que es calcinava. El diàmetre de l'olla, a la part superior, és de 5m i l'alçada màxima conservada és de 2,90m. A la base de l'olla hi ha un replom de 0,40m respecte de la part superior.

Dolent

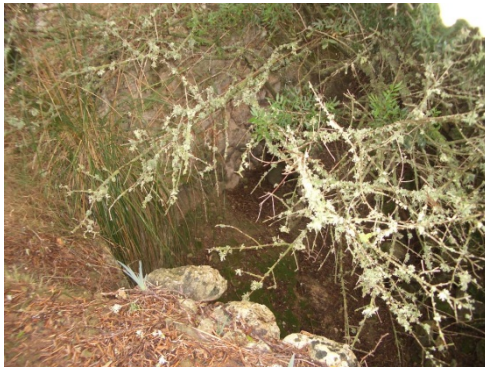
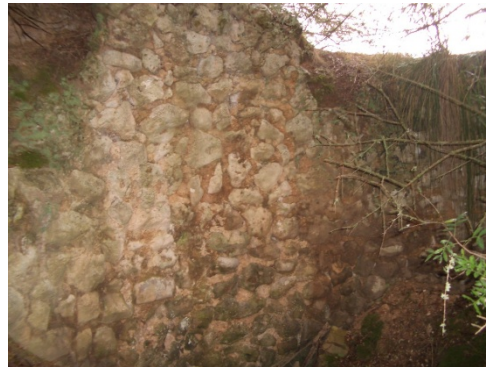
Estat general de conservació:

Estat de conservació dels elements:

Qualificació urbanística actual	Sòl Rústic de Règim General	SRG
Grau de protecció Integral/parcial/ambiental	Integral	
Elements destacats a preservar	<p>Tot el conjunt. El nivell de protecció implica una preservació íntegra del bé que s'ha de protegir, és a dir, sense cap possibilitat de canvi que comporti una modificació en la seva estructura, distribució i elements d'acabat.</p> <p>Mantenir i conservar l'olla i l'emparedat.</p>	
Actuacions preferents	Neteja de la vegetació espontània, de deixalles que hi ha dins l'olla i restauració de la boca i parets.	
Actuacions permeses	S'hi permeten obres de conservació, restauració i, en casos excepcionals, de recuperació d'alguna de les seves característiques originals.	
Usos permesos	Ha de mantenir l'ús original.

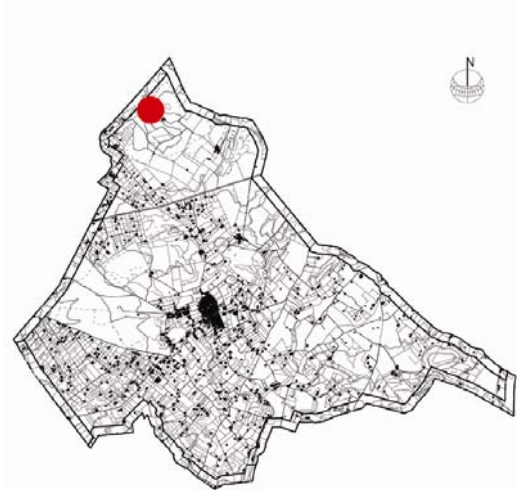
Conjunt de tres forns de calç situats dins sa Pleta de Son Marron. Actualment només se'n conserven dos: el primer, situat a l'indret conegut com es Pi de sa Senyora, té un diàmetre de 6m i una profunditat de 3,80m. Només conserva l'olla. El segon, a uns cent metres al nord de l'anterior, a l'altra costat del xaragall, té un diàmetre de 5m i una profunditat de 4m; a més de l'olla, també conserva la boca de 1,40m d'amplada. El tercer actualment és desaparegut.

Dolent

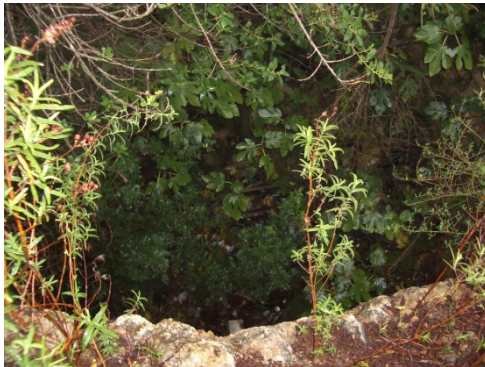
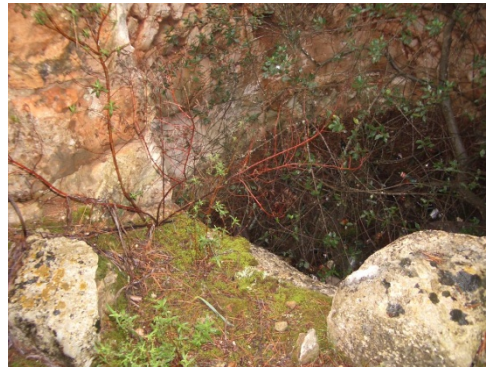
Estat general de conservació:

Estat de conservació dels elements:

Qualificació urbanística actual	Sòl Rústic de Règim General	SRG
Grau de protecció Integral/parcial/ambiental	Integral	
Elements destacats a preservar	<p>Tot el conjunt. El nivell de protecció implica una preservació íntegra del bé que s'ha de protegir, és a dir, sense cap possibilitat de canvi que comporti una modificació en la seva estructura, distribució i elements d'acabat.</p> <p>Mantenir i conservar l'olla i l'emparedat.</p>	
Actuacions preferents	Neteja de la vegetació espontània, de deixalles que hi ha dins l'olla i restauració de la boca i parets.	
Actuacions permeses	S'hi permeten obres de conservació, restauració i, en casos excepcionals, de recuperació d'alguna de les seves característiques originals.	
Usos permesos	Ha de mantenir l'ús original.

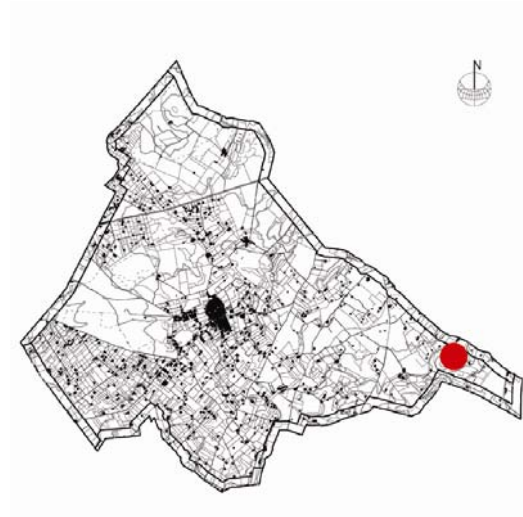
Construcció de forma cilíndrica, enterrada al sòl, coberta d'escombreries i llenya.

Dolent

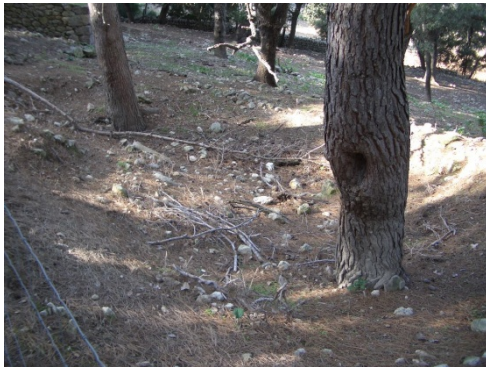
Estat general de conservació:

Estat de conservació dels elements:

Qualificació urbanística actual	Sòl Rústic de Règim General	SRG
Grau de protecció Integral/parcial/ambiental	Integral	
Elements destacats a preservar	<p>Tot el conjunt. El nivell de protecció implica una preservació íntegra del bé que s'ha de protegir, és a dir, sense cap possibilitat de canvi que comporti una modificació en la seva estructura, distribució i elements d'acabat.</p> <p>Mantenir i conservar l'olla i l'emparedat.</p>	
Actuacions preferents	Neteja de la vegetació espontània, de deixalles que hi ha dins l'olla i restauració de la boca i parets.	
Actuacions permeses	S'hi permeten obres de conservació, restauració i, en casos excepcionals, de recuperació d'alguna de les seves característiques originals.	
Usos permesos	Ha de mantenir l'ús original.
