## **V PATRIMONI ETNOLÒGIC**

### **06. Barraques de roter**

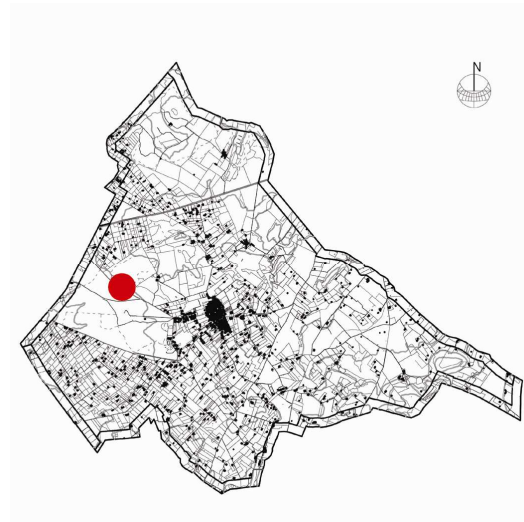
B-01

Construcció de planta quadrangular de 4m x 3,80m i una alçada de 1,75m, de paret seca, amb falsa bòveda i troncs d'ullastre que sustentaven la coberta (actualment derruïda). Restava el portal de 1,25m x 0,60m, amb llinda, orientat a migjorn i situat al costat de llevant de la barraca. El topònim queda recollit al Mapa Topogràfic Balear (1990-1993) 1:5.000, i al Mapa de Normes Subsidiàries -aprovació inicial- d'elements d'interès històric artístic de l'Ajuntament de Lloret de Vista Alegre (1997) 1:10.000. Així mateix, al Plànol de sa Comuna de Llorito. Guia de Visita (1990) també el recull encara que fora de sa Comuna.

Dolent

<b>Qualificació urbanística actual</b>	Sòl Rústic de Règim General	SRG
<b>Grau de protecció</b> Integral/parcial/ambiental	Integral	
<b>Elements destacats a preservar</b>	Protecció total del volum construït, de l'estructura i de la seva implantació. Qualsevol intervenció haurà d'esser respectuosa amb les preexistències, sense intentar destacar damunt el bé ni camuflar-lo.	
<b>Actuacions preferents</b>	Neteja de la vegetació espontània, de deixalles que hi ha dins i restauració de les parets.	
<b>Actuacions permeses</b>	<p>S'hi permeten obres de conservació, restauració i, en casos excepcionals, de recuperació d'alguna de les seves característiques originals.</p> <p>Les possibles ampliacions de superfície construïda i ocupada que la normativa urbanística aplicable permeti dins aquesta parcel·la, no camuflaran ni distorsionaran la visió ni la comprensió de l'edificació. Les ampliacions, nous volums que es construeixin, s'hauran de separar un mínim de deu -10- metres de la construcció existent.</p>

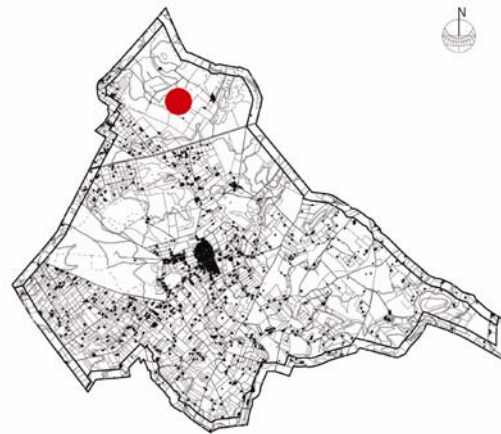
B-02

Construcció de planta rectangular de 4m x 10 m, de paret seca amb coberta de pedra i terra sostinguda per bigues d'ullastre. La coberta, actualment de teules, està parcialment derruïda. A la part de migjorn disposa de dos accessos condicionats pel bestiar.

Dolent

<b>Qualificació urbanística actual</b>	Sòl Rústic de Règim General	SRG
<b>Grau de protecció</b> Integral/parcial/ambiental	Integral	
<b>Elements destacats a preservar</b>	Protecció total del volum construït, de l'estructura i de la seva implantació. Qualsevol intervenció haurà d'esser respectuosa amb les preexistències, sense intentar destacar damunt el bé ni camuflar-lo.	
<b>Actuacions preferents</b>	Neteja de la vegetació espontània i de deixalles, restauració del sostre i parets.	
<b>Actuacions permeses</b>	<p>S'hi permeten obres de conservació, restauració i, en casos excepcionals, de recuperació d'alguna de les seves característiques originals.</p> <p>Les possibles ampliacions de superfície construïda i ocupada que la normativa urbanística aplicable permeti dins aquesta parcel·la, no camuflaran ni distorsionaran la visió ni la comprensió de l'edificació. Les ampliacions, nous volums que es construeixin, s'hauran de separar un mínim de deu -10- metres de la construcció existent.</p>

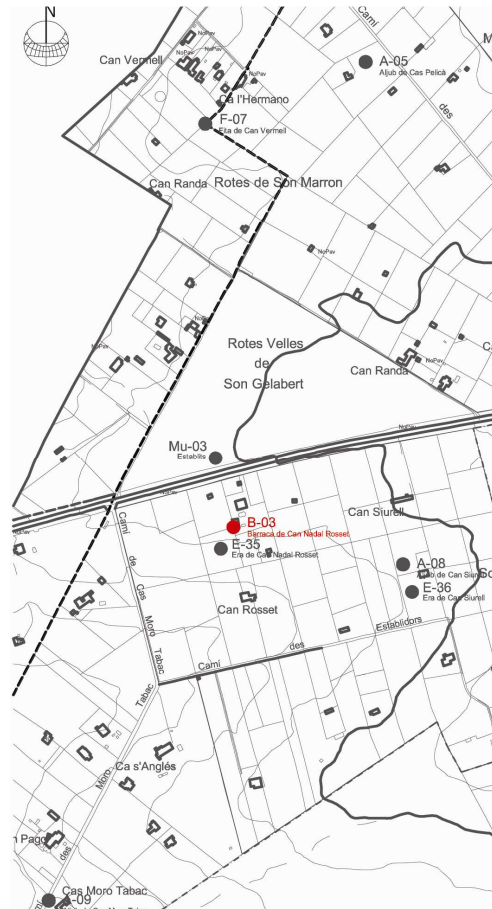
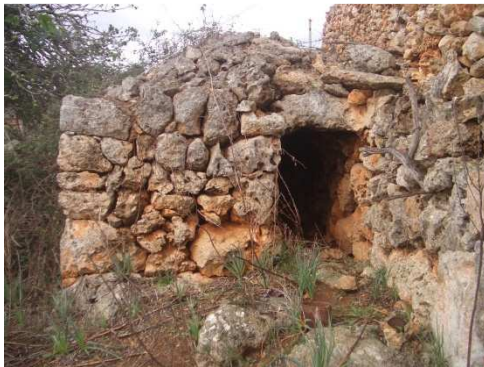
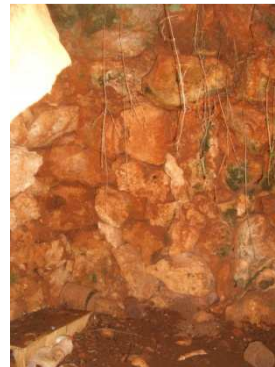
B-03

Barraca de bestiar de planta quadrada de 2,20m x 2,20m, amb coberta de curucull i portal d'accés orientat a migjorn de 0,60m x 1m. Situada a la tanca de darrera les cases, adossada al racó nord-est de la tanca.

Regular

<b>Qualificació urbanística actual</b>	Sòl Rústic de Règim General	SRG
<b>Grau de protecció Integral/parcial/ambiental</b>	Integral	
<b>Elements destacats a preservar</b>	Protecció total del volum construït, de l'estructura i de la seva implantació. Qualsevol intervenció haurà d'esser respectuosa amb les preexistències, sense intentar destacar damunt el bé ni camuflar-lo.	
<b>Actuacions preferents</b>	Neteja de la vegetació espontània.	
<b>Actuacions permeses</b>	<p>S'hi permeten obres de conservació, restauració i, en casos excepcionals, de recuperació d'alguna de les seves característiques originals.</p> <p>Les possibles ampliacions de superfície construïda i ocupada que la normativa urbanística aplicable permeti dins aquesta parcel·la, no camuflaran ni distorsionaran la visió ni la comprensió de l'edificació. Les ampliacions, nous volums que es construeixin, s'hauran de separar un mínim de deu -10- metres de la construcció existent.</p>
